**DIRECCIÓN DE INGENIERIA Y ARQUITECTURA**

**Five Stars Academy**

INSPECCION TECNICA DE PROYECTO

### INFORME EVALUATIVO DE INFRAESTRUCTURA ESCOLAR PARTICULAR

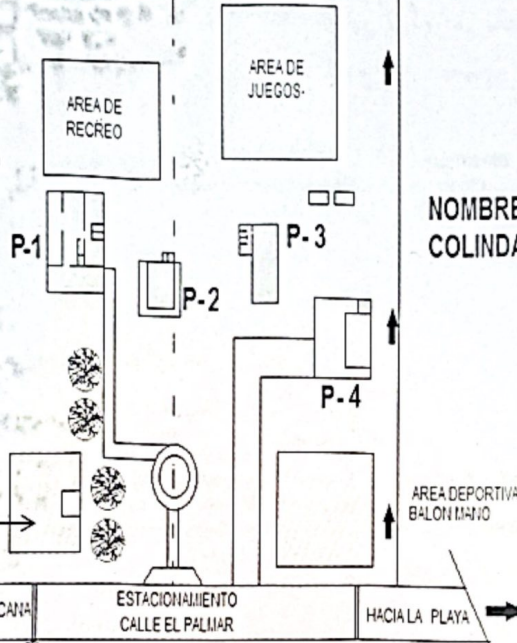
## PLANTA DE UBICACIÓN

BARRERA DE PROTECCION POR  
PELIGRO DE CAIDA EN TALUD MUY  
PRONUNCIADO

TALUD MUY  
PRONUNCIADO

PALMAS A COLOCARLE  
BARRERA DE SEGURIDAD

CERCA A COLOCARLE  
ALAMBE DE CILON EN  
PROYECTO

RESALTO DE SEGURIDAD  
EXISTENTE

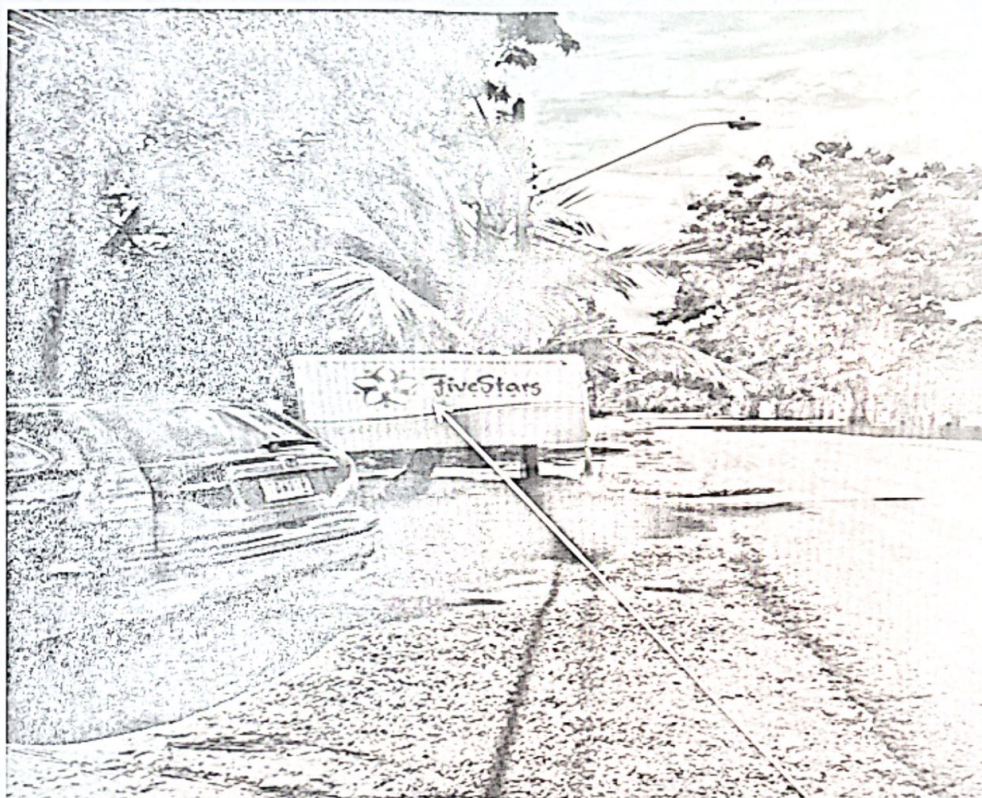
F-I

En esta vista fotográfica se aprecia el monolito, el mismo es de plástico y estructura de tubos de acero y no representa peligro potencial de accidentes al usuario.

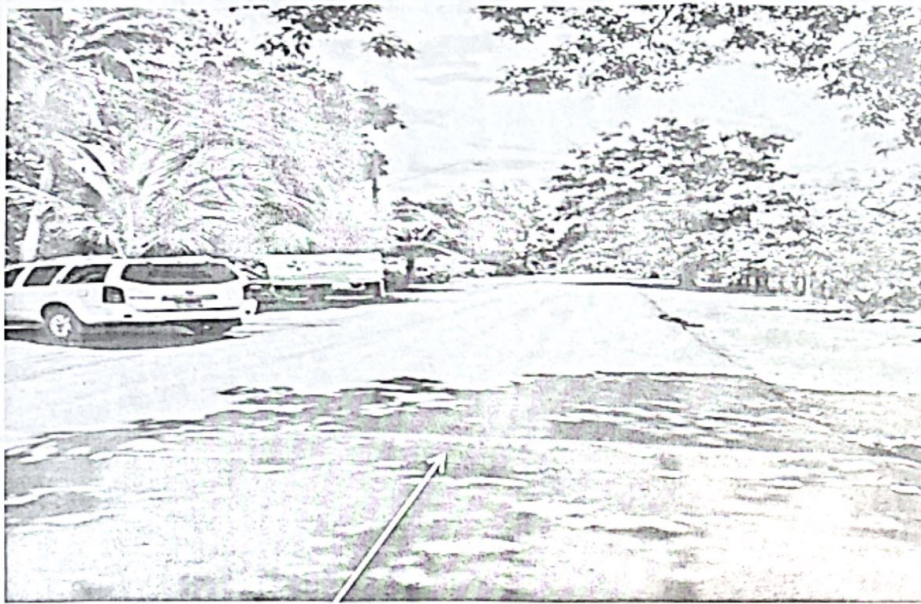
**F-2**

Resaltador de concreto

Se aprecia la calle el palmar con resalto de seguridad peatonal claramente visible

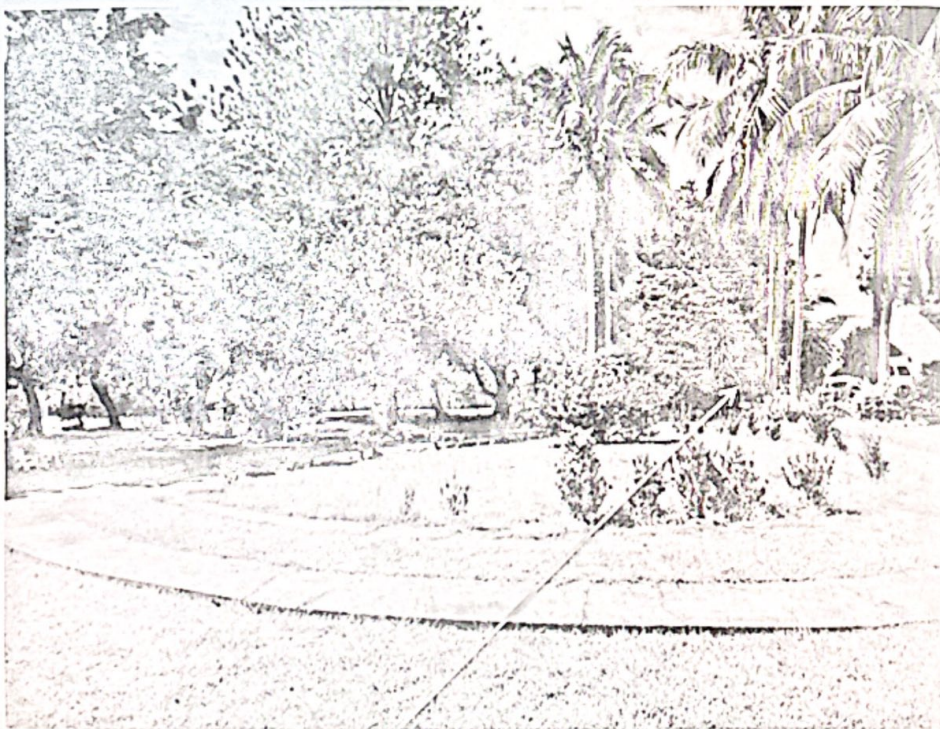
**F-3**

VISTA DEL AREA LIBRE DE LA ENTRADA PRINCIPAL

Vemos el alto nivel de pulcritud limpieza orden y ornato

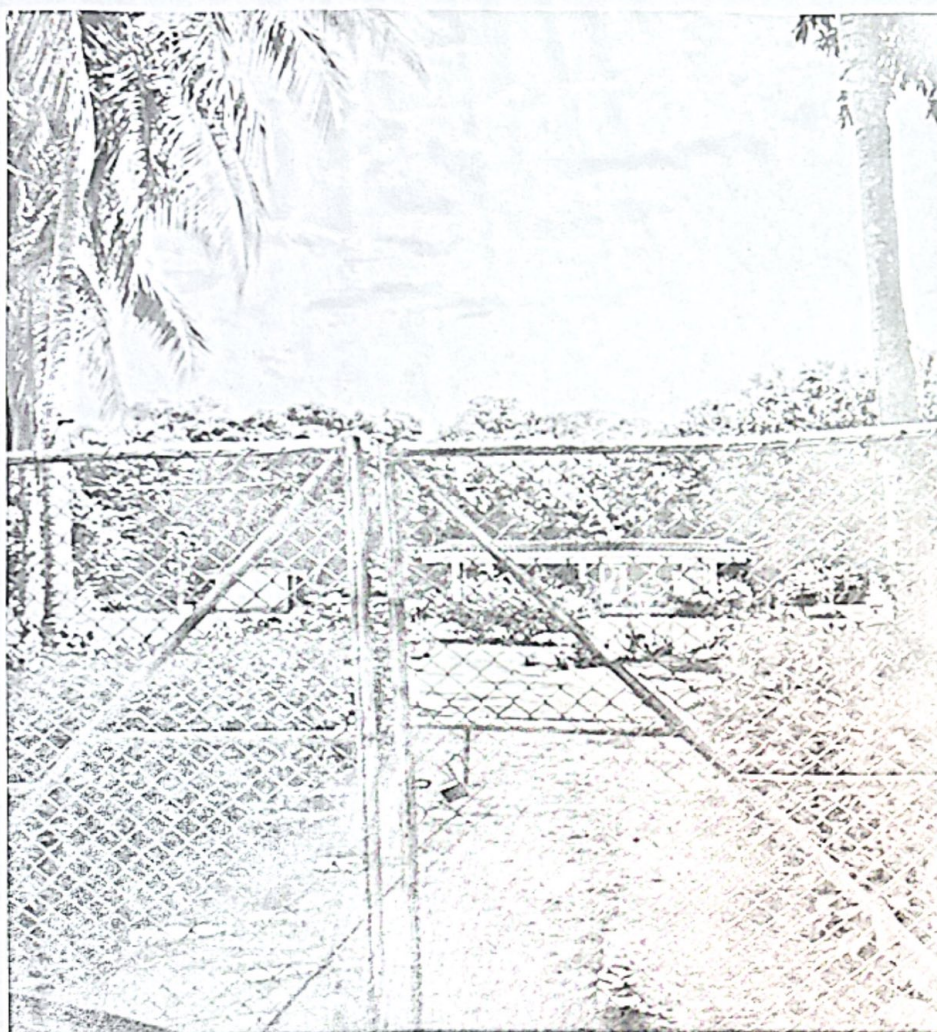
F-4

VISTA DE PUERTA PRINCIPAL DE CERCA PERIMETRAL PARA ACCESO A CENTRO EDUCATIVO

AL FONDO EL PABELLO P-1

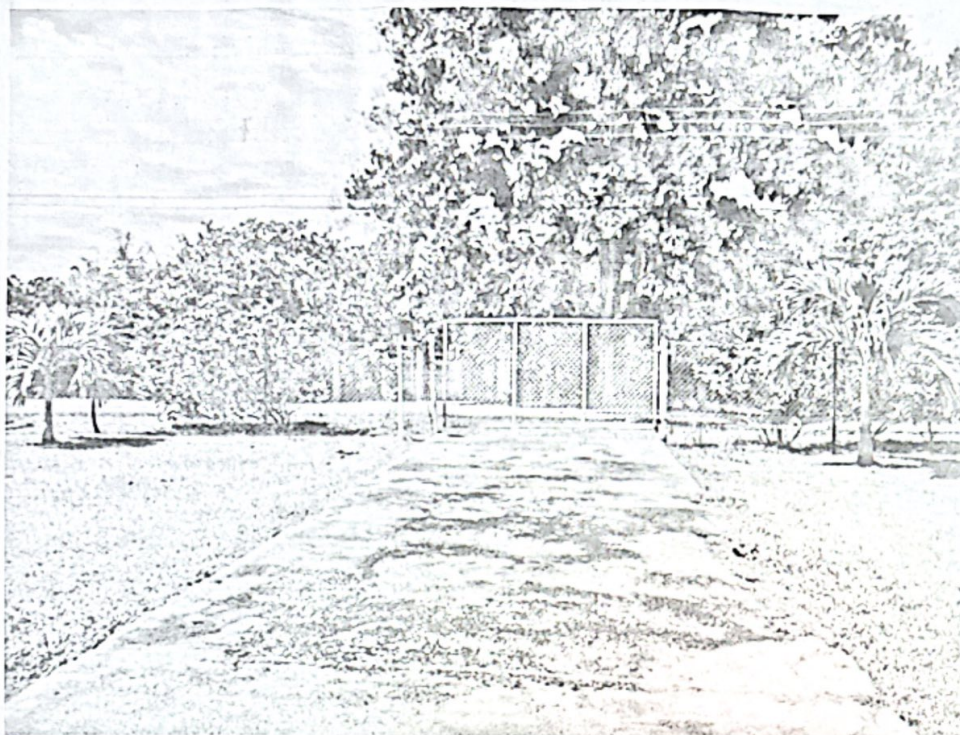
F-5

VISTA DE PUERTA SECUNDARIA PARA CARGA Y DESCARGA

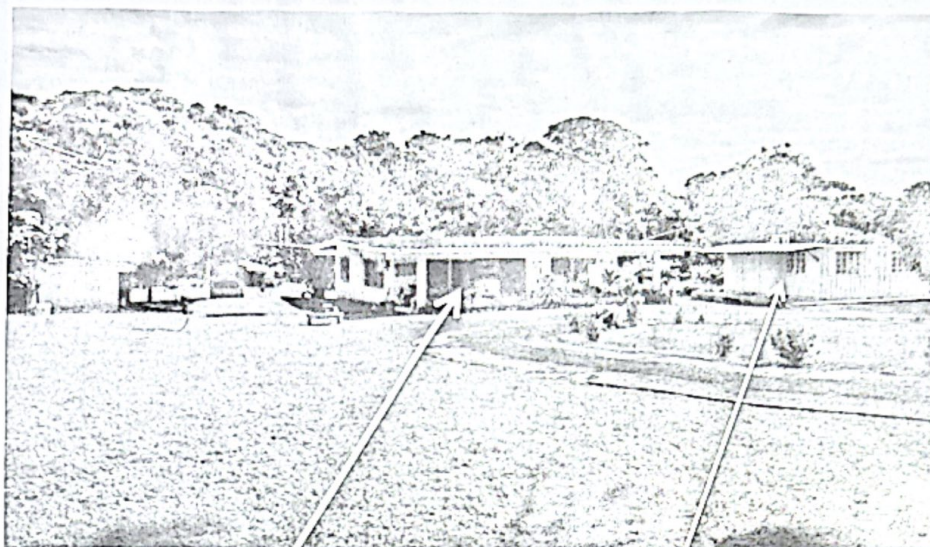
F- 8

El Pabellon P-1, se utiliza para Kinder primer y segundo grado la oficina y la biblioteca

3 salones Kinder 5 alumnos, Primer grado 3 Alumnos y Segundo grado 6 alumnos, biblioteca un baño

Vista de infraestructuras y área verde frontal parte del área libre

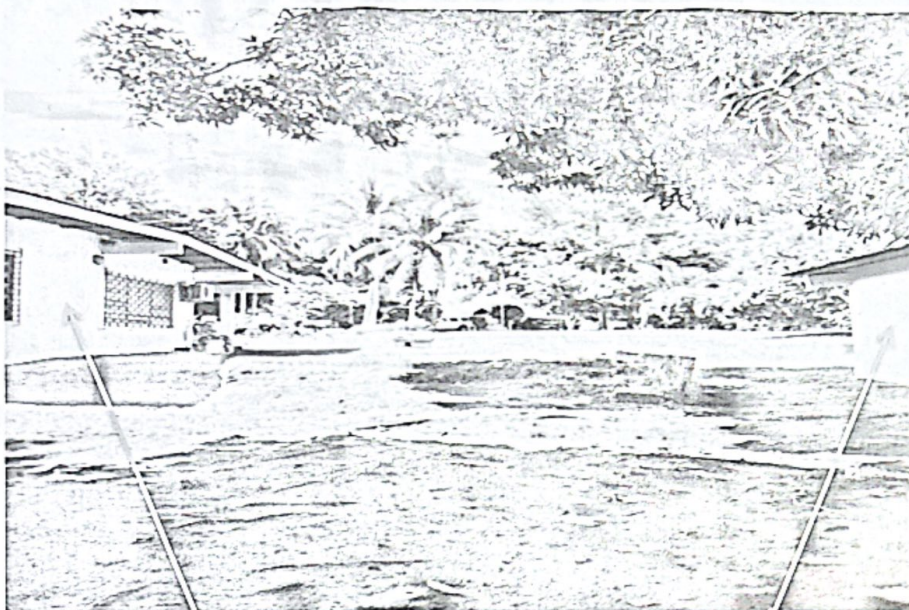
F-9

MODULO PARA DEPÓSITO

**Vista lateral izquierda y posterior del PABELLON P-1**

3 salones Kinder 5 alumnos, Primer grado 3 Alumnos y Segundo grado 6 alumnos,  
biblioteca un baño

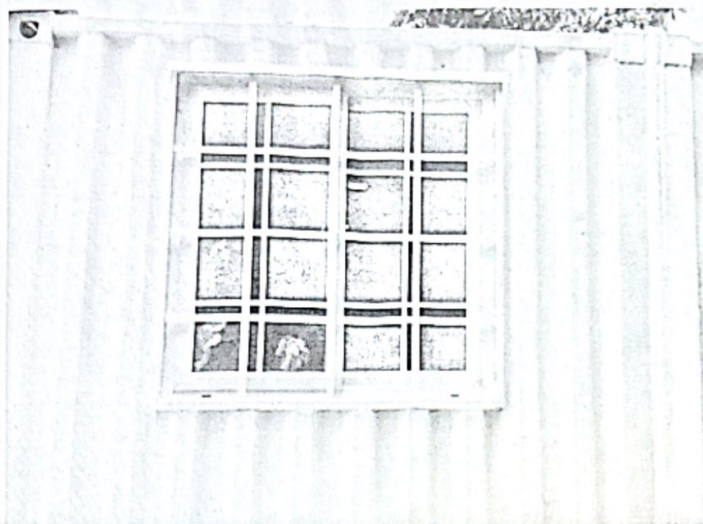
### F- 10

VISTA LATERAL DE CONTENEDOR CO SU VENTANA TIPO FRANCESA CON MARCOS  
CORREDIZOS Y VERJAS DEL PABELLON P-2

Tiene 3° Grado con 3 alumnos

Tiene 4° Grado con 2 alumnos

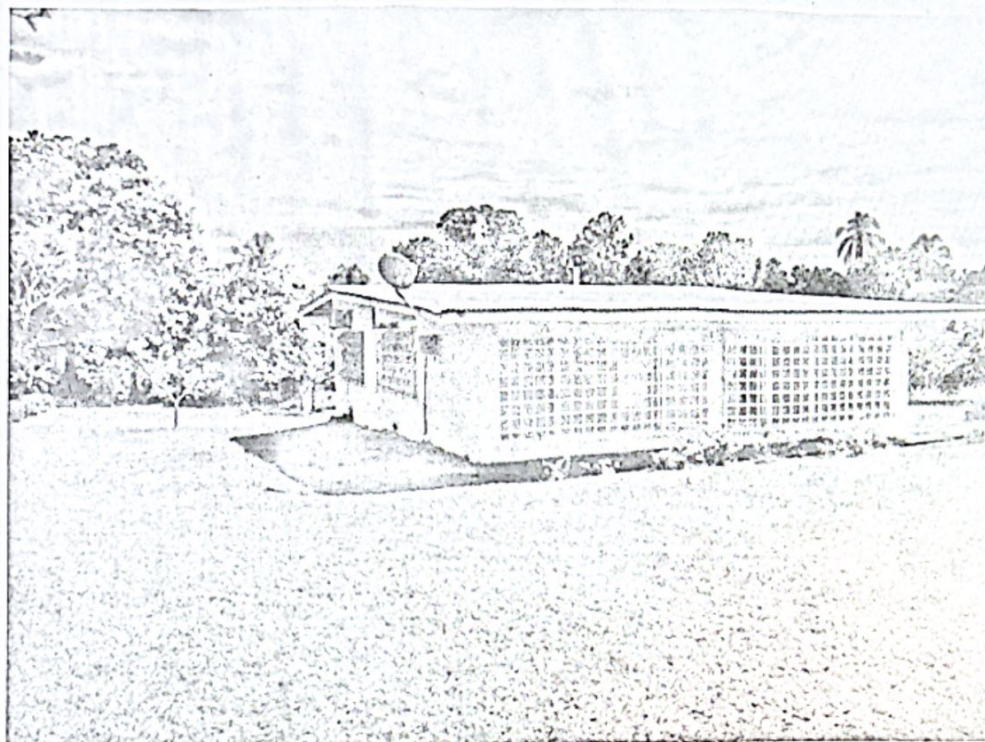
F- 11

FRENTE DEL PABELLON P - 3

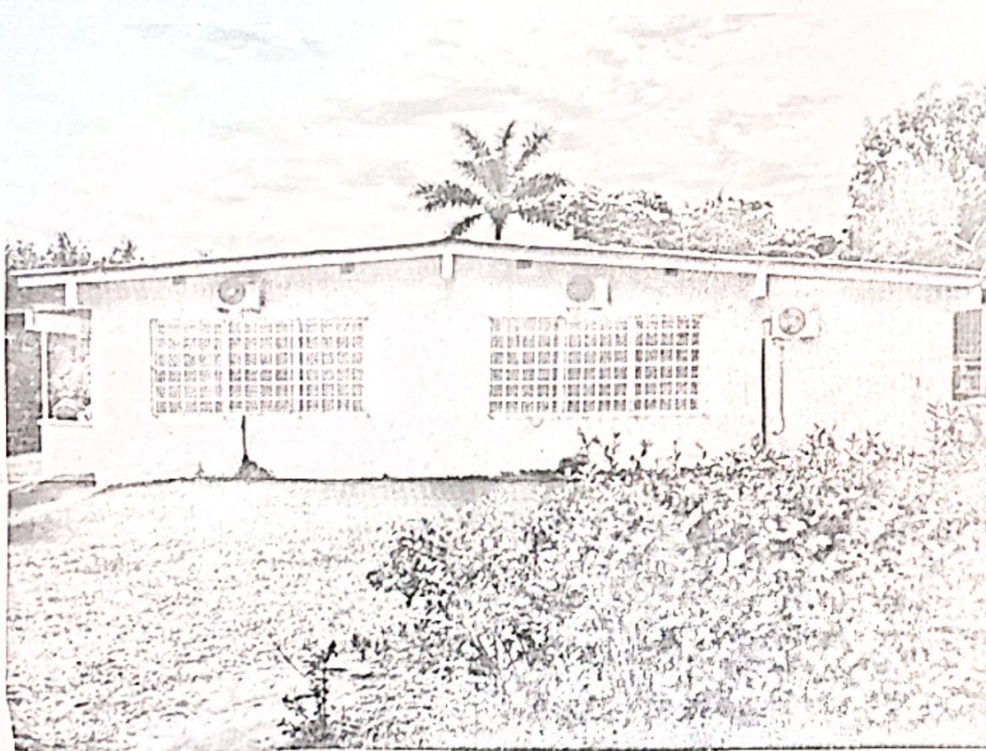
F- 12

LATERAL IZQUIERDA DEL PABELLON P-3

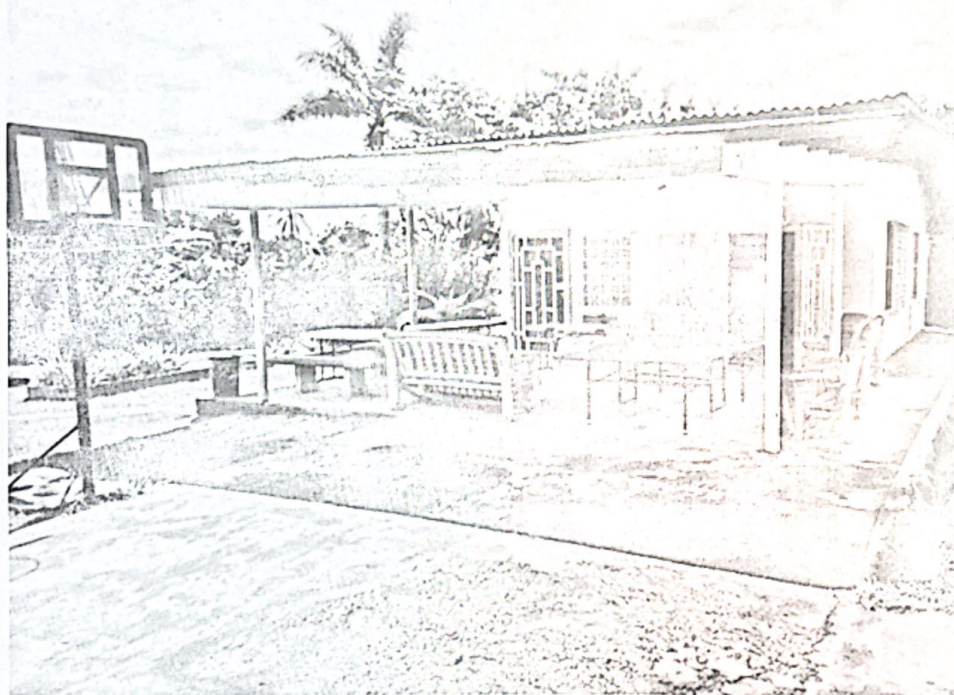
F- 13

VISTA DEL FRENTE DE PABELLON P-4

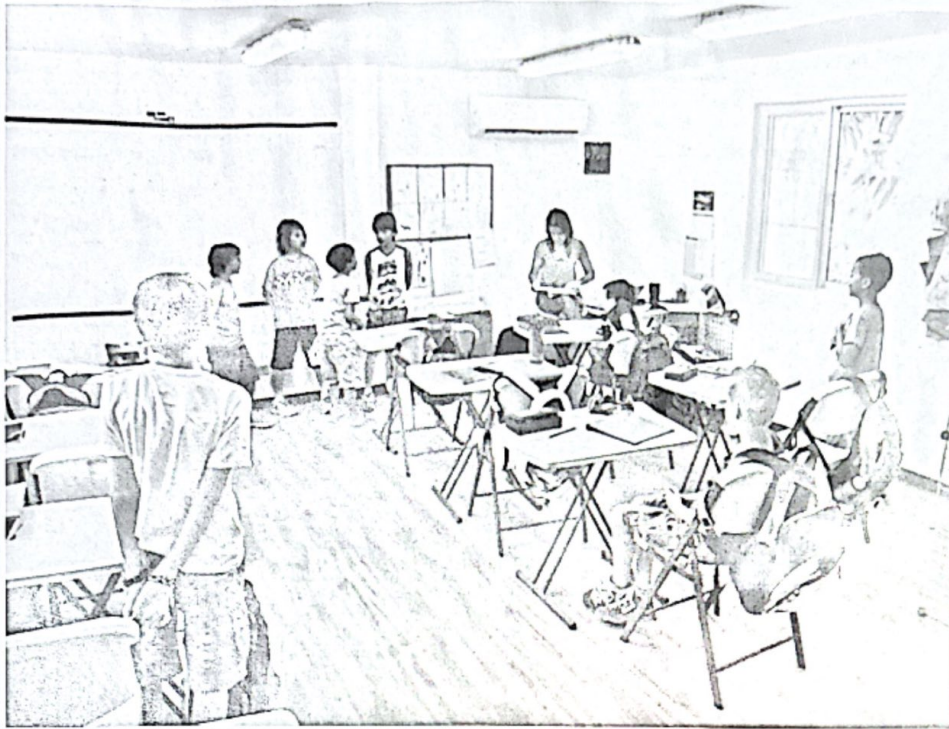
**F- 14**

INTERIOR DE UN SALON TIPICO INCLUYE ACONDICIONADOR DE AIRE TIPO SPLIT  
SERVICIO SANITARIO PARA NIÑOS Y NIÑAS, CIELO RASO SUSPENDIDO DE SKYLINE,  
PUERTA DE SALIDA DE EMERGENCIA, TABLERO BLANCO, MURAL, LUZ ELECTRICA Y  
AGUA POTABLE

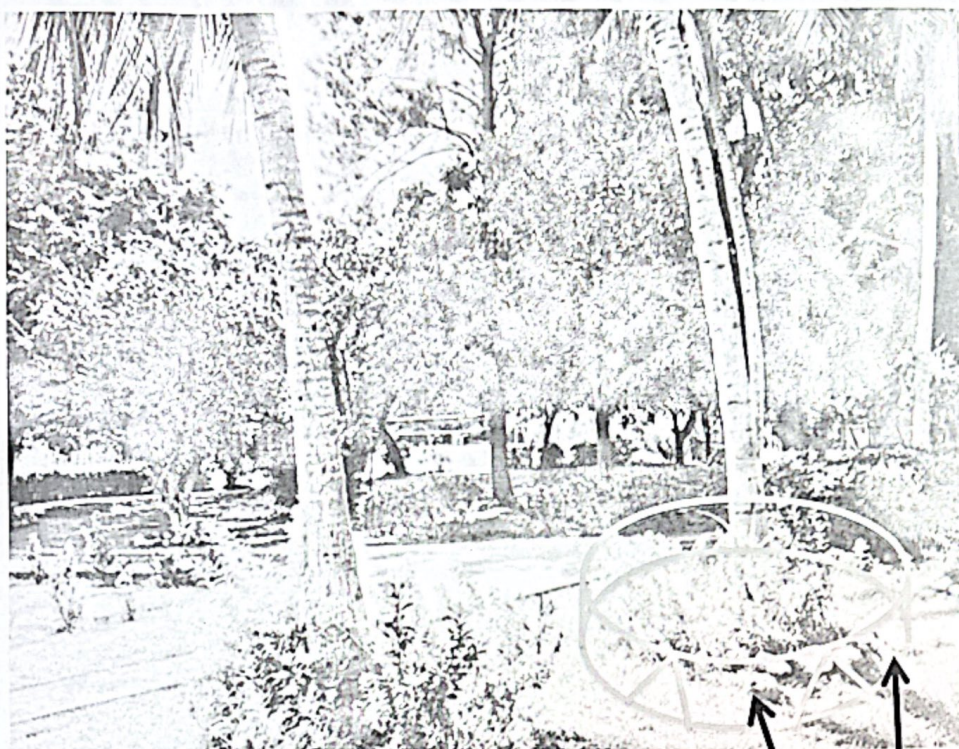
F- 21

Vemos parte del área libre mostrando el alto nivel de pulcritud.

El coco que aparece en el suelo producto del desprendido natural del ciclo de maduración del fruto de la palma, es un elemento que puede causar accidente mortal si le cae en la cabeza a un estudiante.

Seria saludable tomar una medida de seguridad que evitaria este tipo impredecible de accidente.

Recomiendo colocarle una cerca baja decorativa en un perímetro considerable para evitar acercamiento al radio de caídas de las pipas. Puede utilizarse elementos naturales madera varas de bambú etc.
